生きもの
博物誌
【ハエ】

博物館の
いたずら虫たち②

大型はフン害も

網戸取り替え前とその後

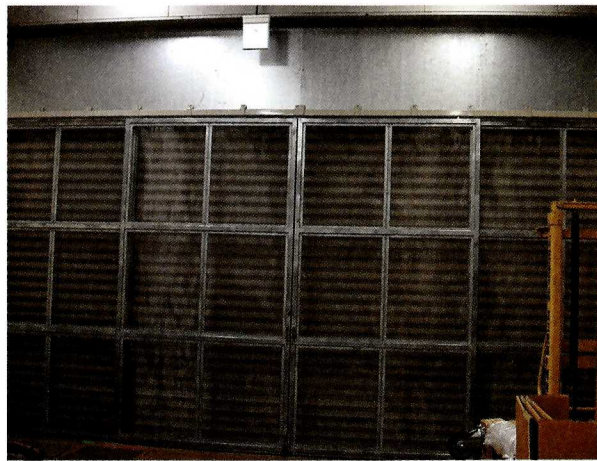
(写真2) 現在の金属製網戸

に侵入できる状況となつてしまつてから、かねてから搬入口に網戸を取り付ける防虫対策をおこなつてきた。しかし、当時取り付けた網戸は、木枠に網を貼り付けた簡単な網戸であつたため(写真1)、時間とともに木枠がひずみ、大きな隙間ができていた。また、網戸の建てつけが悪いことから、作業者の防虫に対する意識が弱まり、結果的に網戸が開放されていることが多かった。つまり、防虫のために取り付けた網戸が役割を果たしていなかった。そこで、二〇〇七年二月に網戸の取り替え工事がおこなわれ、現在の金属製のものに交換した(写真2)。

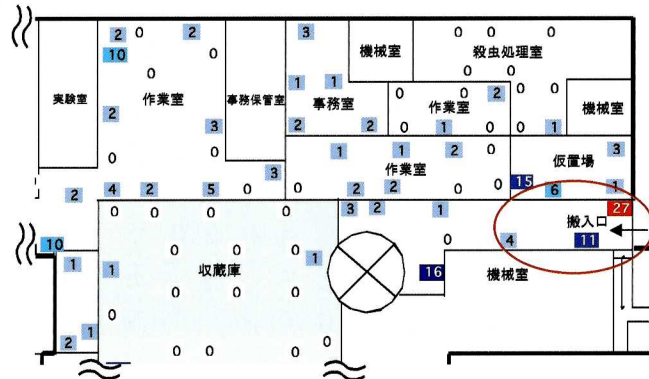
(図) 生物生息調査結果、ハエ目の捕獲結果の一部
(上: 2006年春、下: 2007年春)
捕獲数を色の濃淡であらわすことで、異状値がひと目でわかる。

その効果は、生物生息調査の結果に顕著にあらわれている。生物生息調査は、捕虫トラップ(写真3)を館内のいろいろなところに一五日間設置して、そこに捕まつた虫を調べることによつて、どこに、どんな虫が生息しているのかを調査するものである。網戸を取り替えた後の二〇〇七年春の調査結果と、取り替え工事前の同じ季節(二〇〇六年春)の調査結果を比べてみると(図)、搬入口付近でのハエ目の捕獲数が、六七匹から二七匹に減少しており、網戸を取り替えた効果があつたことがわかる。これは、網戸が新しくなつたことによつて、大きな隙間がなくなり、虫が侵入しにくくなつたことと、網戸をあつかいやすくなつたことから作業者が網戸をこまめに開閉して開放している時間が短くなつたことなどが考えられる。

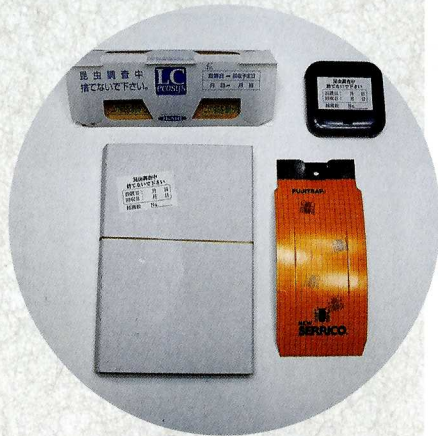
(写真3) 民博で使用している捕虫トラップ
